Объект: Жилой многоквартирный дом по адресу: ЛО, Всеволожский район, деревня Старая, ул. Верхняя, дом 28

Технический отчет

По результатам визуального обследования фасадов многоквартирного жилого дома по адресу: Ленинградская область, Всеволожский район, деревня Старая, ул. Верхняя, дом 28

1011/21-ТО

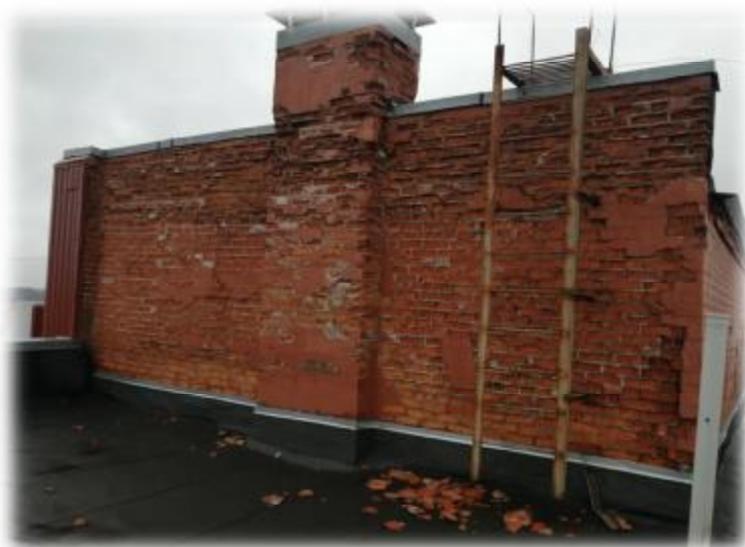
1. Повреждение кладки фасада с лещением поверхности кирпича в уровне 1-го этажа см. фото 3.1 (в Приложении 1 фото 7).

Фото 3.1. Лещение поверхности кирпича помещений лифтовых и выходов на кровлю.

Разработать проект устранения аварийности фасадов в уровне технического этажа и парапета, а также лифтовых помещений на кровле в местах разрушения кирпичной кладки. **До начала проведения противоаварийных работ необходимо проводить периодическую расчистку поверхности кладки от слабо держащегося кирпича.**

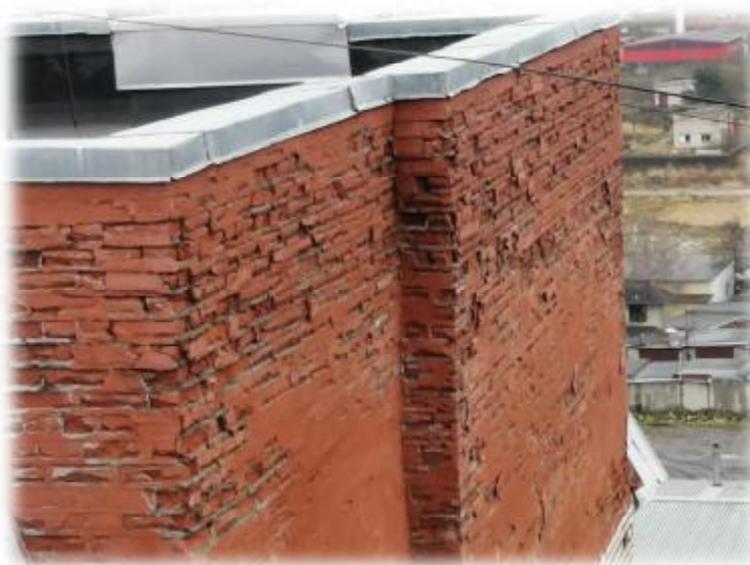
2. Повреждение кладки фасадов с лещением поверхности кирпича в уровне технического чердачного этажа и парапета кровли вдоль уличных и торцевых фасадов здания, а так же помещений лифтовых и выходов на кровлю. Падение фрагментов кирпичной кладки в местах разрушения см. фото 3.2 (в Приложении 1 фото 8-11).

Фото 3.2. Лещение поверхности кирпича наружных стен в уровне технического чердачного этажа.

Причиной разрушения кирпичной кладки в уровне технического этажа с повсеместным отслоением лицевого слоя могут являться:

- Использование низкокачественных материалов при строительстве;
- Несоответствие характеристик примененного кирпича условиям эксплуатации;
- Агрессивное воздействие погодных-климатических факторов, чрезмерное замачивание кирпича в процессе строительства.

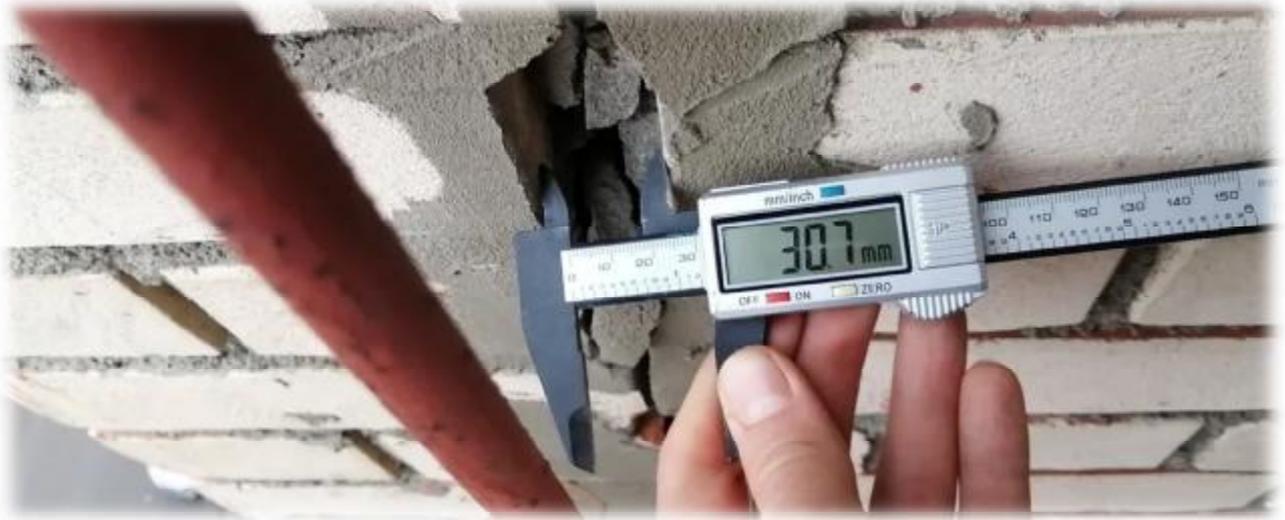
3. Вертикальная сквозная трещина в кирпичной кладке в угловой части стены лоджий по оси 10/А и 12/А, Г/4. Раскрытие трещины 1-30 мм, см. фото 3.3 (в Приложении 1 фото: 16,17, 19-22, 24-27, 30-33,37-39, 40, 41,);

Фото 3.3. Сквозная трещина в кирпичной кладке в угловой части стены лоджий.

Причиной образования трещин в кирпичной кладке могут являться: нарушение технологии монтажных работ и отклонения от проекта, допущенные при возведении здания, а также усадочные деформации бетонного каркаса здания и температурные деформации кирпичной кладки.

До момента проведения противоаварийных работ рекомендуется установить на трещины в кладке в местах их наибольшего раскрытия (3-30 мм; см. Приложение 2) маяки-трещиномеры или фото-маяки с обязательным периодическим осмотром (с частотой не реже одного раза в неделю) и фиксацией в журнале наблюдений за раскрытием трещин. При выявлении динамики увеличения раскрытия трещин рекомендуется выполнять постоянный геодезический контроль отклонений стен от вертикали.

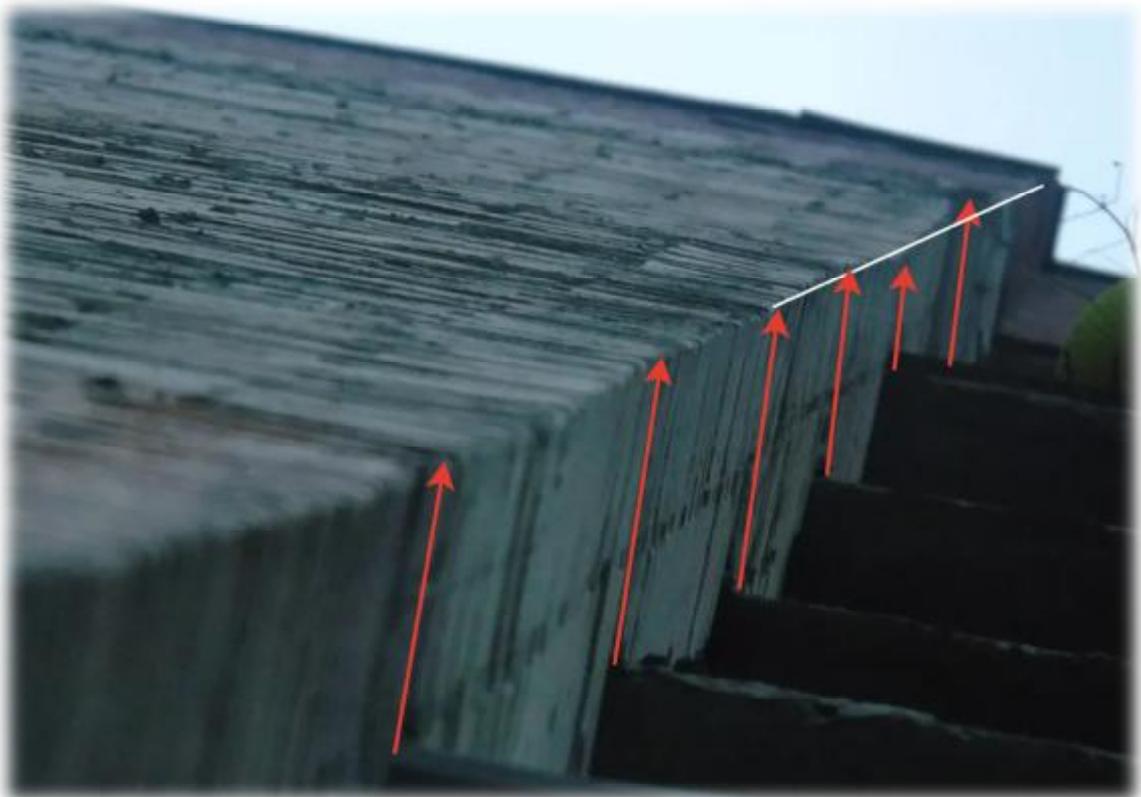
4. Отклонение от вертикали (выпучивание) кирпичной кладки превышающее нормативное значение: в уровне 10 этажа в осях 9-10/А и 12-13/А (См. приложение 4). Не соблюдены геометрические размеры вылета перекрытия – вылет уменьшен на 30-100 мм см. фото 3.4 (фото 41, 42 в Приложении 1).

Фото 3.4. Не соблюдены геометрических размеры монолитных конструкций, выпучивание кладки.

- Не соблюдены геометрические размеры вылета перекрытия в осях 10-12/А – уменьшен на 30-100 мм вылет перекрытий балконных плит. Опираие кирпичных стен на перекрытия на данном участке не соответствует проектному решению.

Для разработки мероприятий по устранению аварийности рекомендуется провести детальное обследование фасада с поэтажной фиксацией трещин в местах их обнаружения и определением зон выпучивания фасадного кирпича визуальными и инженерно-геодезическими методами.

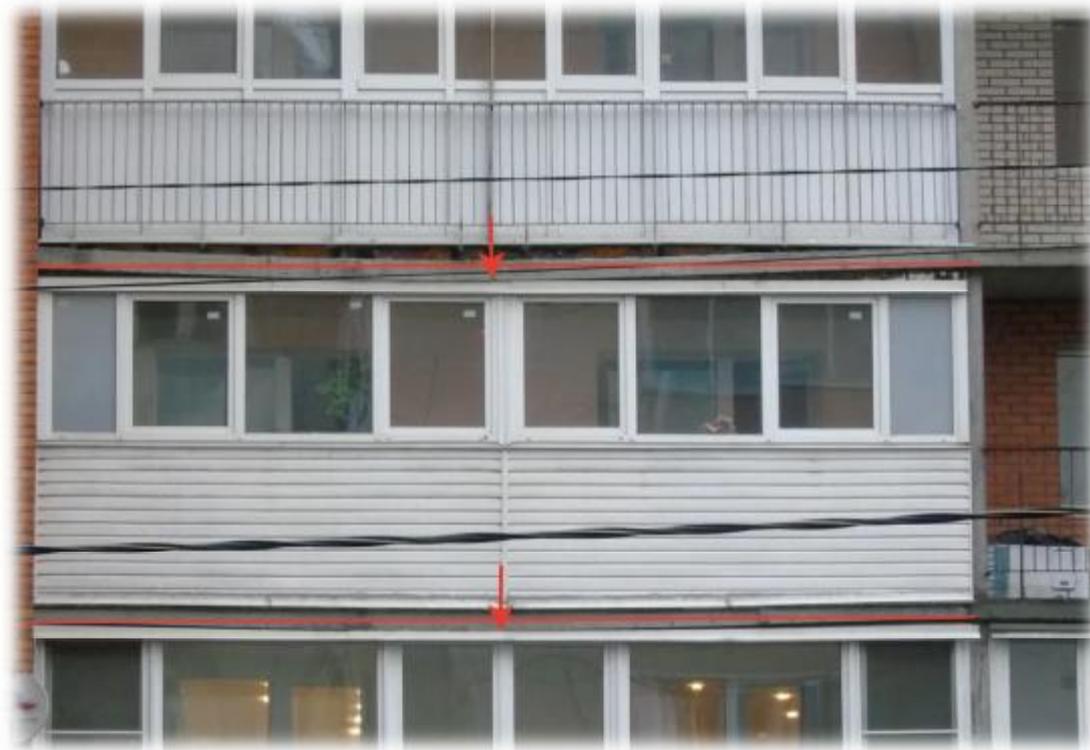
5. Визуально фиксируемый прогиб железобетонных балконных плит 3-го – 5-го этажа, наибольший в кв. №60 - до 50 мм, см. фото 3.5 (фото 29 в Приложении 1);

Фото 3.5. Сквозная трещина в кирпичной кладке в угловой части стены лоджий;

Балконные монолитные плиты в осях 1/К-П, имеющие сверхнормативные прогибы требуют детального обследования, в первую очередь, на предмет наличия трещин в нижней растянутой зоне и деформаций.

Выполнить детальное обследование балконных монолитных плит в осях 1/К-П. Вести наблюдения за деформацией плит.

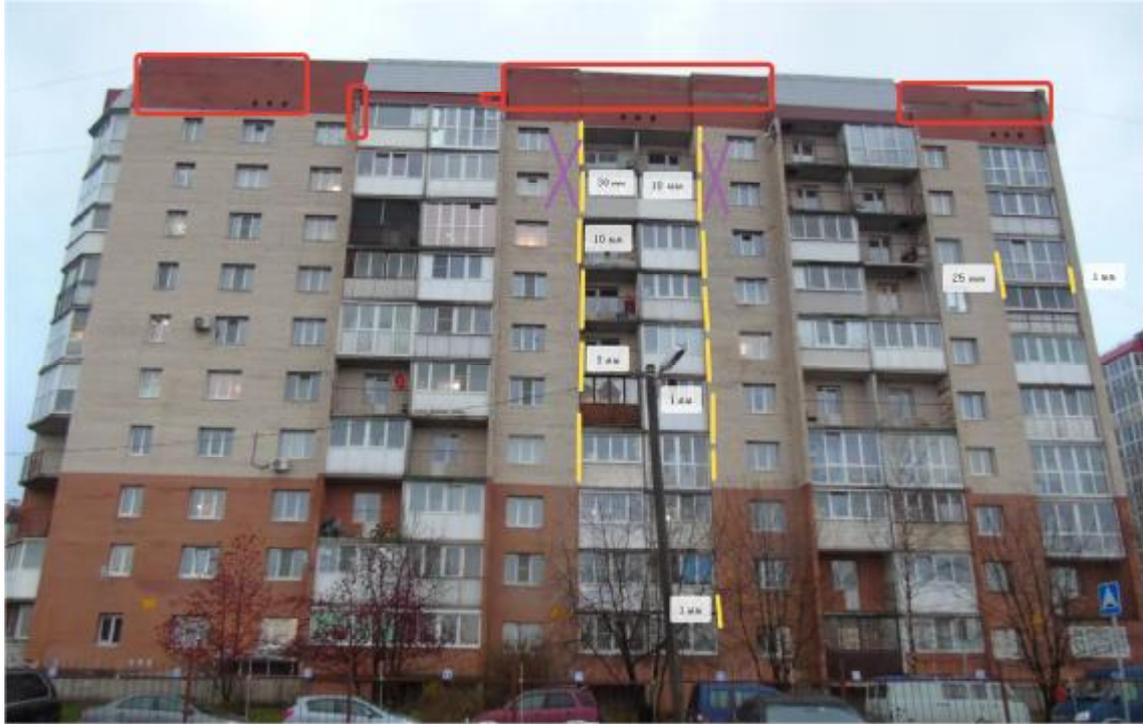
Фото 1. Общий вид жилого многоквартирного дома с обозначением дефектов (лещение поверхности кладки; трещины в кладке, выпучивание участков кладки).

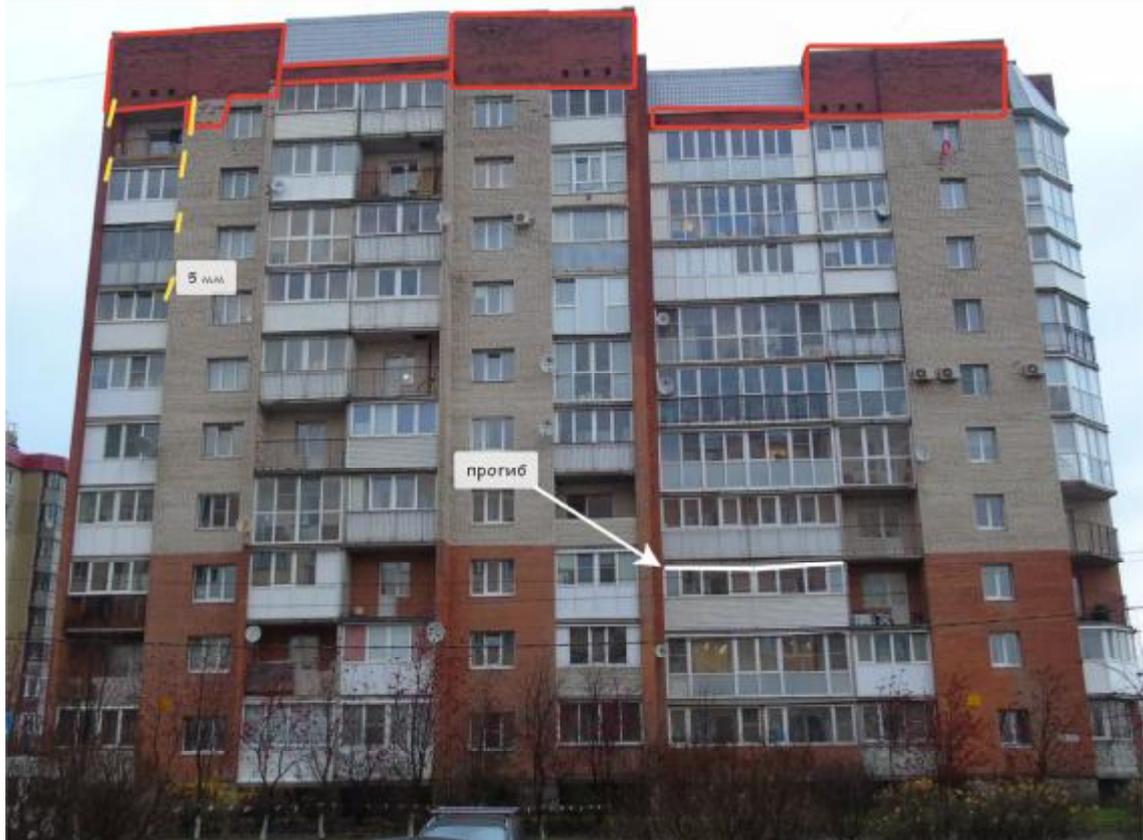
Фото 2. Общий вид фасада с обозначением дефектов (лещение поверхности кладки; трещины в кладке, прогиб балконной плиты).

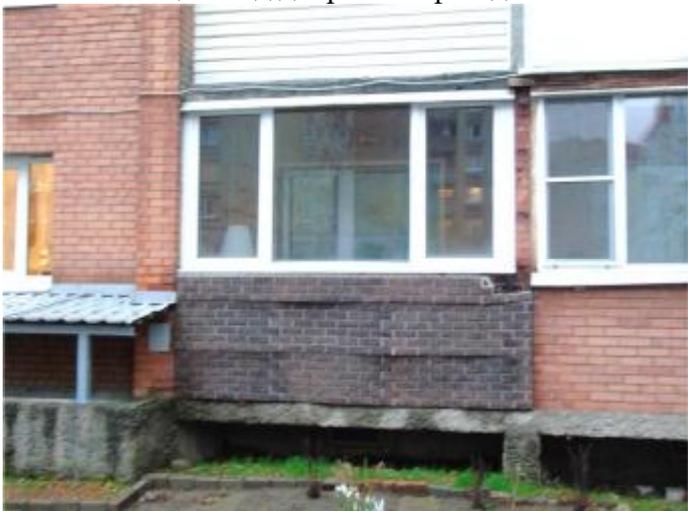
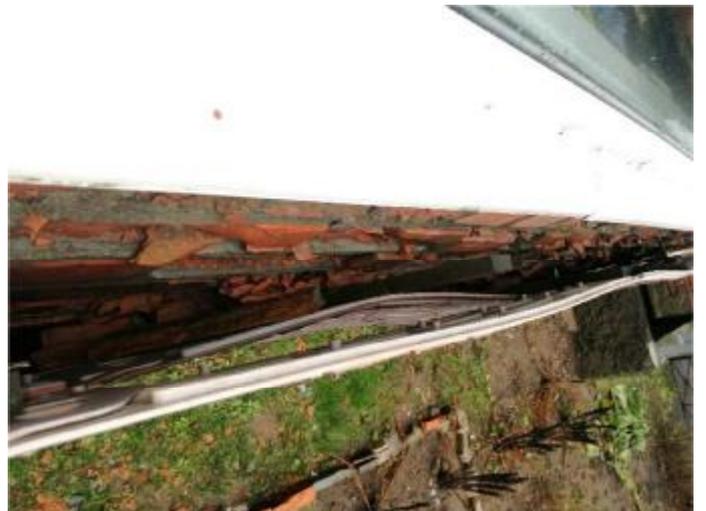
Фото 7. Повреждение кладки фасада с лещением поверхности кирпича в уровне 1-го этажа.

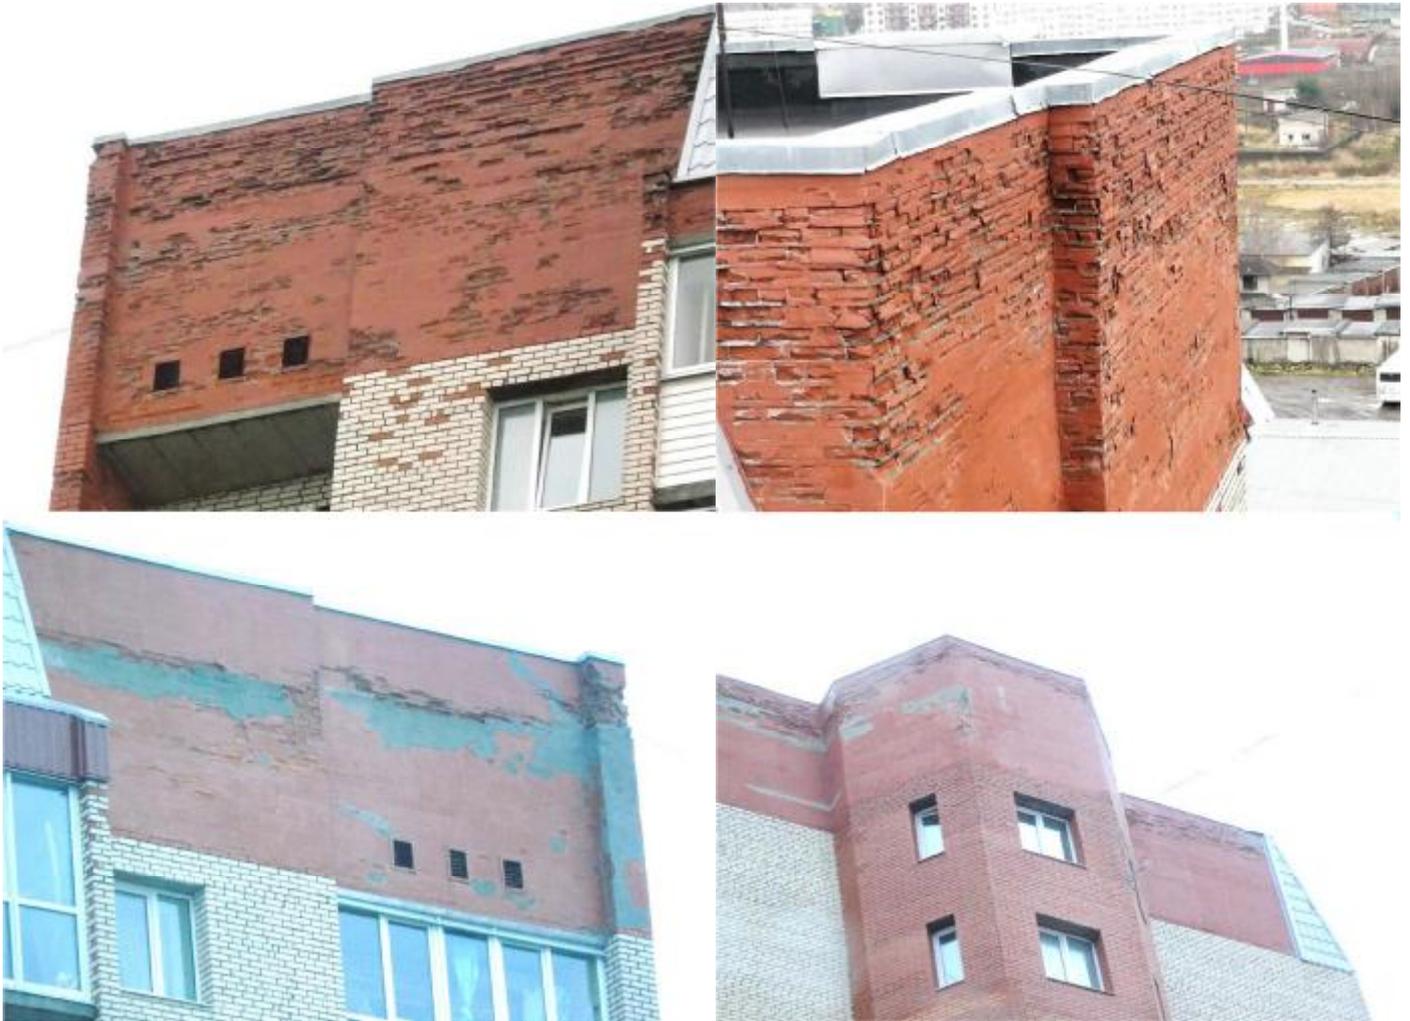
Фото 8-11. Повреждение кладки фасадов с лещением поверхности кирпича в уровне технического чердачного этажа и парапета кровли вдоль уличных и торцевых фасадов здания. Падение фрагментов кирпичной кладки в местах разрушения и сколов кладки.

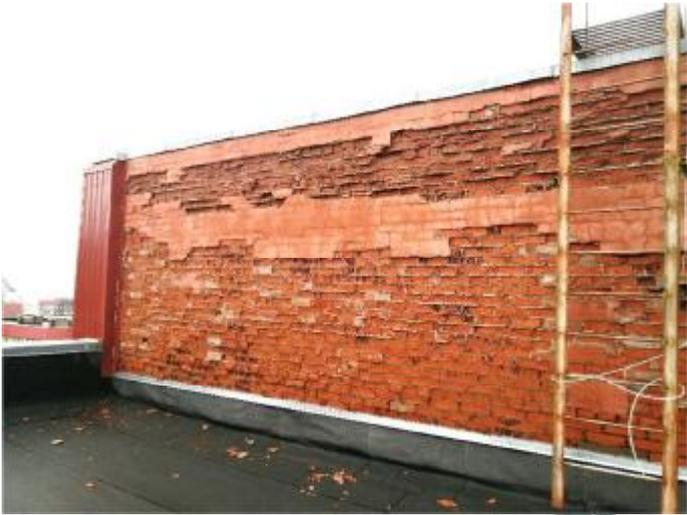
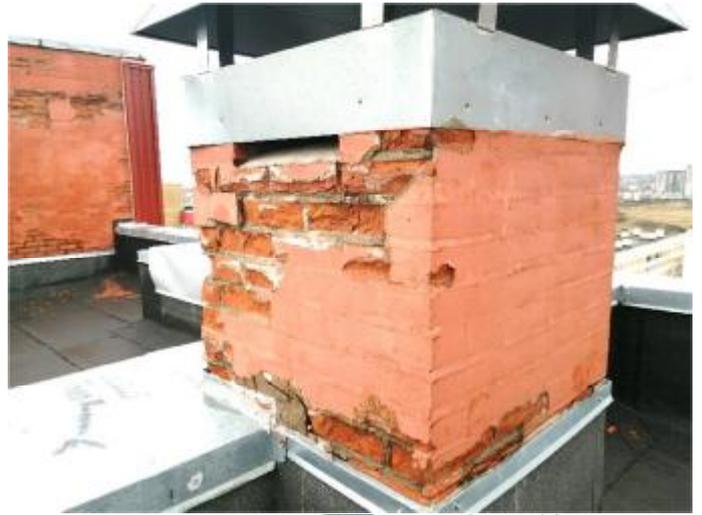
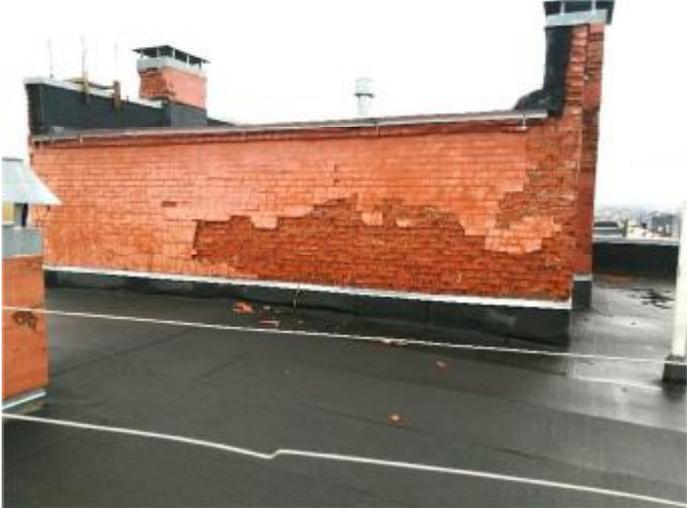
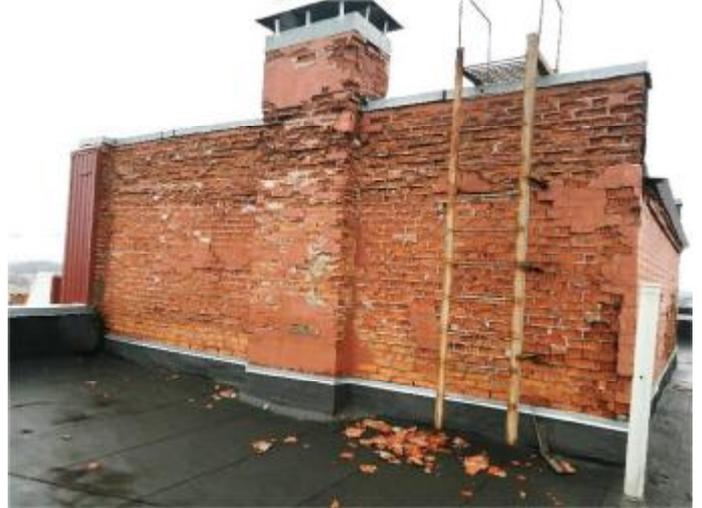
Фото 12-15. Повреждение кладки вентканалов и ограждающих конструкций лестничных спусков на крыше с лещением поверхности кирпича. Поверхностная коррозия металлических элементов лестничного подъема.

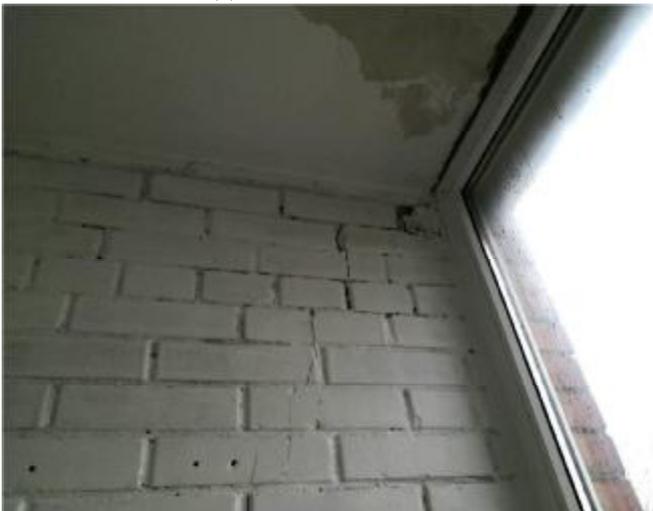
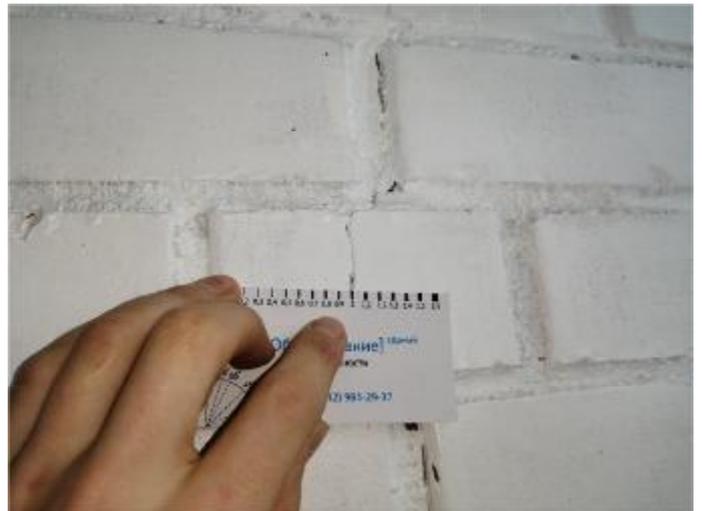
Фото 16, 17. Парадная 1. Этаж 1. Квартира 4. Трещина в фасадной кирпичной кладке стены лоджии с шириной раскрытия до 1мм, длина 1м.

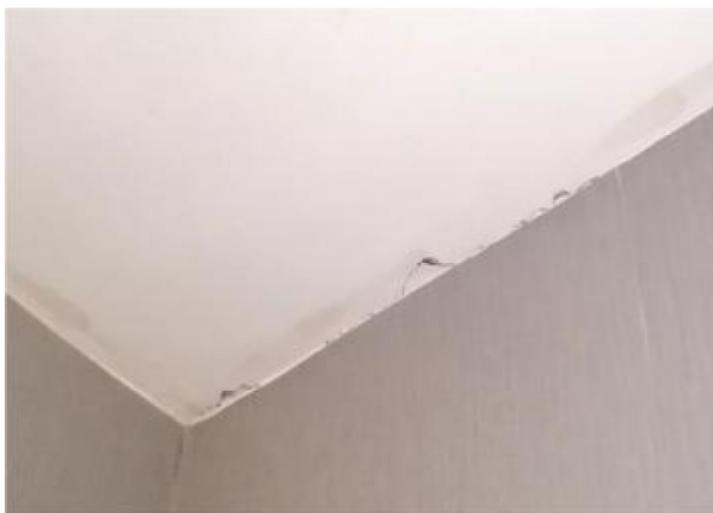
Фото 16. Парадная 1. Этаж 1. Квартира 4. Сколы отделочного слоя в узле сопряжения стены с перекрытием.

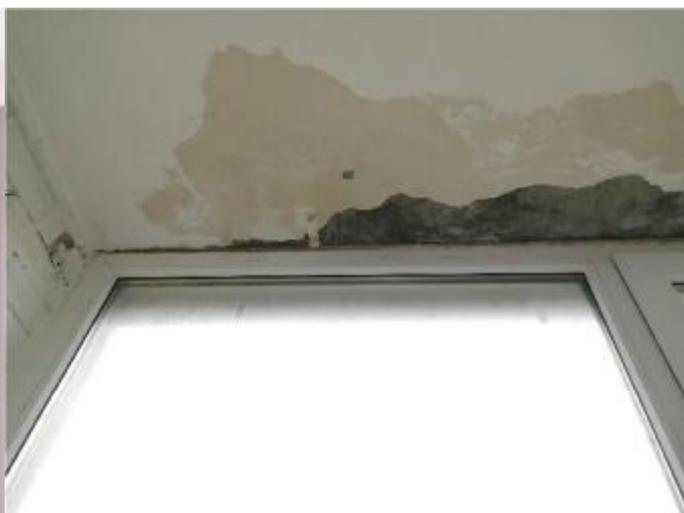
Фото 17. Парадная 1. Этаж 1. Квартира 4. Разрушение отделочного слоя и следы замачивания балконной плиты вследствие некачественного устройства отлива балкона 2-го этажа.

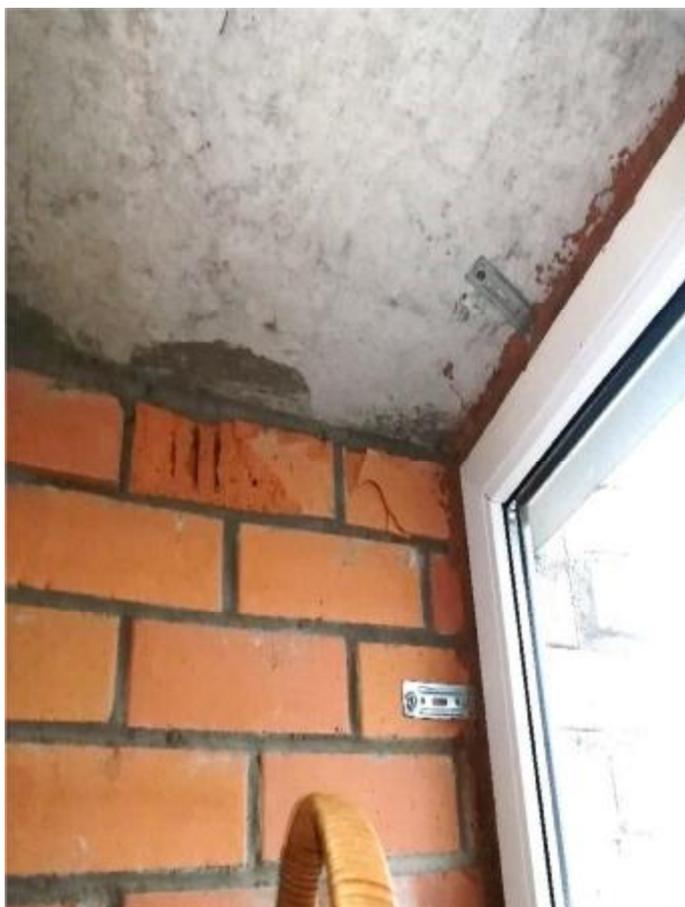
Фото 18. Парадная 1. Этаж 3. Кв 12. Сколы (вследствие защемления) отдельных кирпичей фасадной кладки стены лоджии в узле примыкания балконной плиты 4-го этажа.

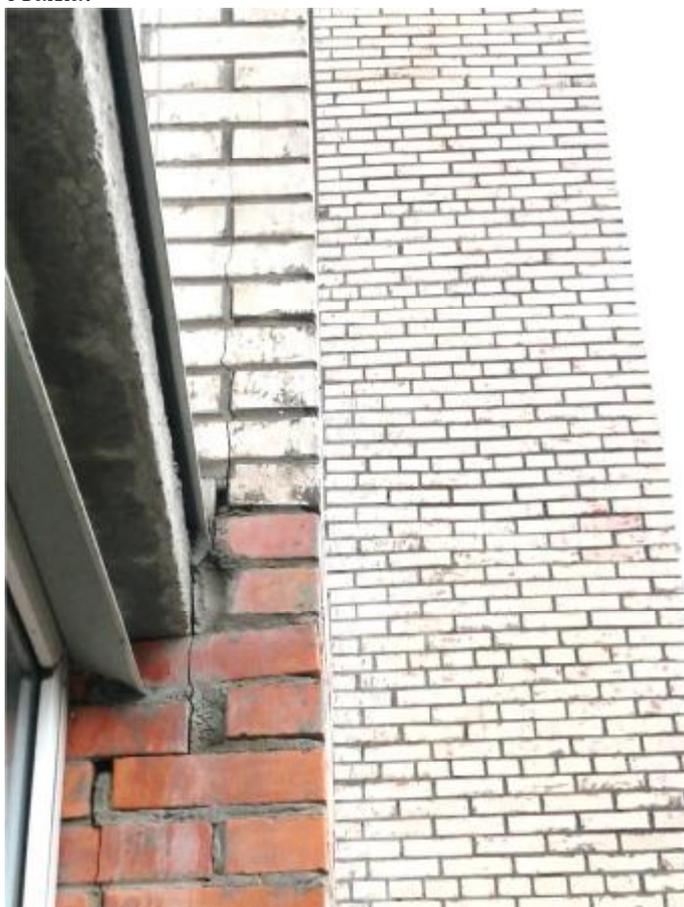
Фото 19. Парадная 1. Этаж 3. Кв 12. Развитие трещины в фасадной кладке стены лоджии в узле примыкания железобетонной плиты перекрытия 4-го этажа. Раскрытие трещины до 2мм, длина 0,8м. Частично отсутствует опирание фасадной кирпичной кладки на плиту перекрытия.

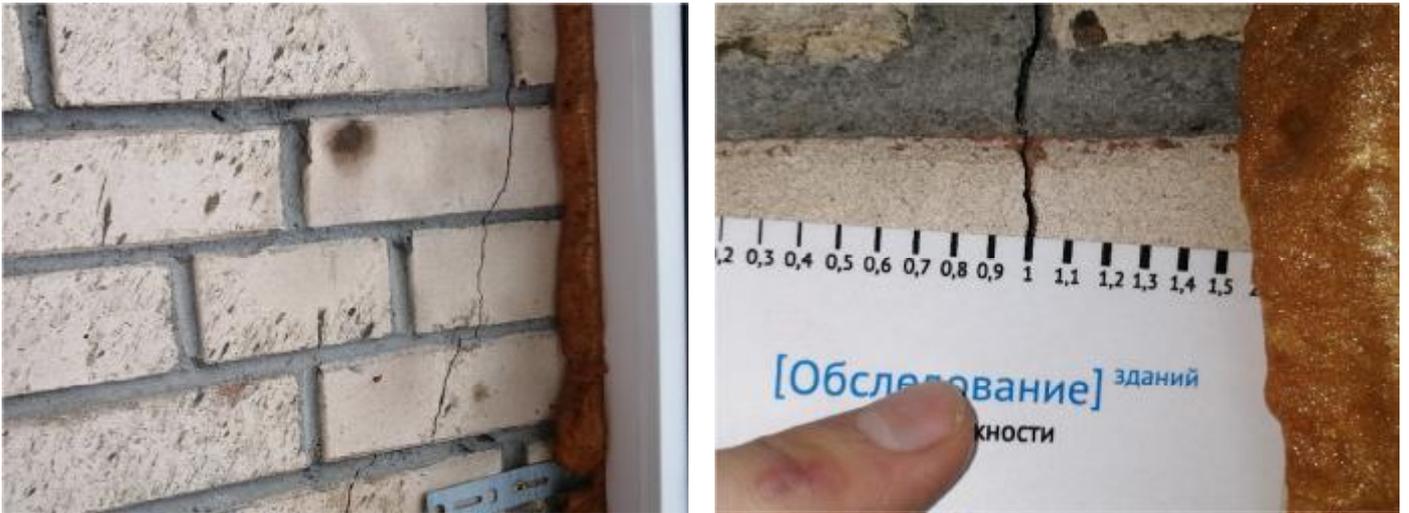
Фото 20, 21. Парадная 1. Этаж 4. Кв 16. Развитие трещины в фасадной кладке стены лоджии в узле примыкания железобетонной плиты перекрытия 4-го этажа. Раскрытие трещины до 1мм, длина 1,3м.

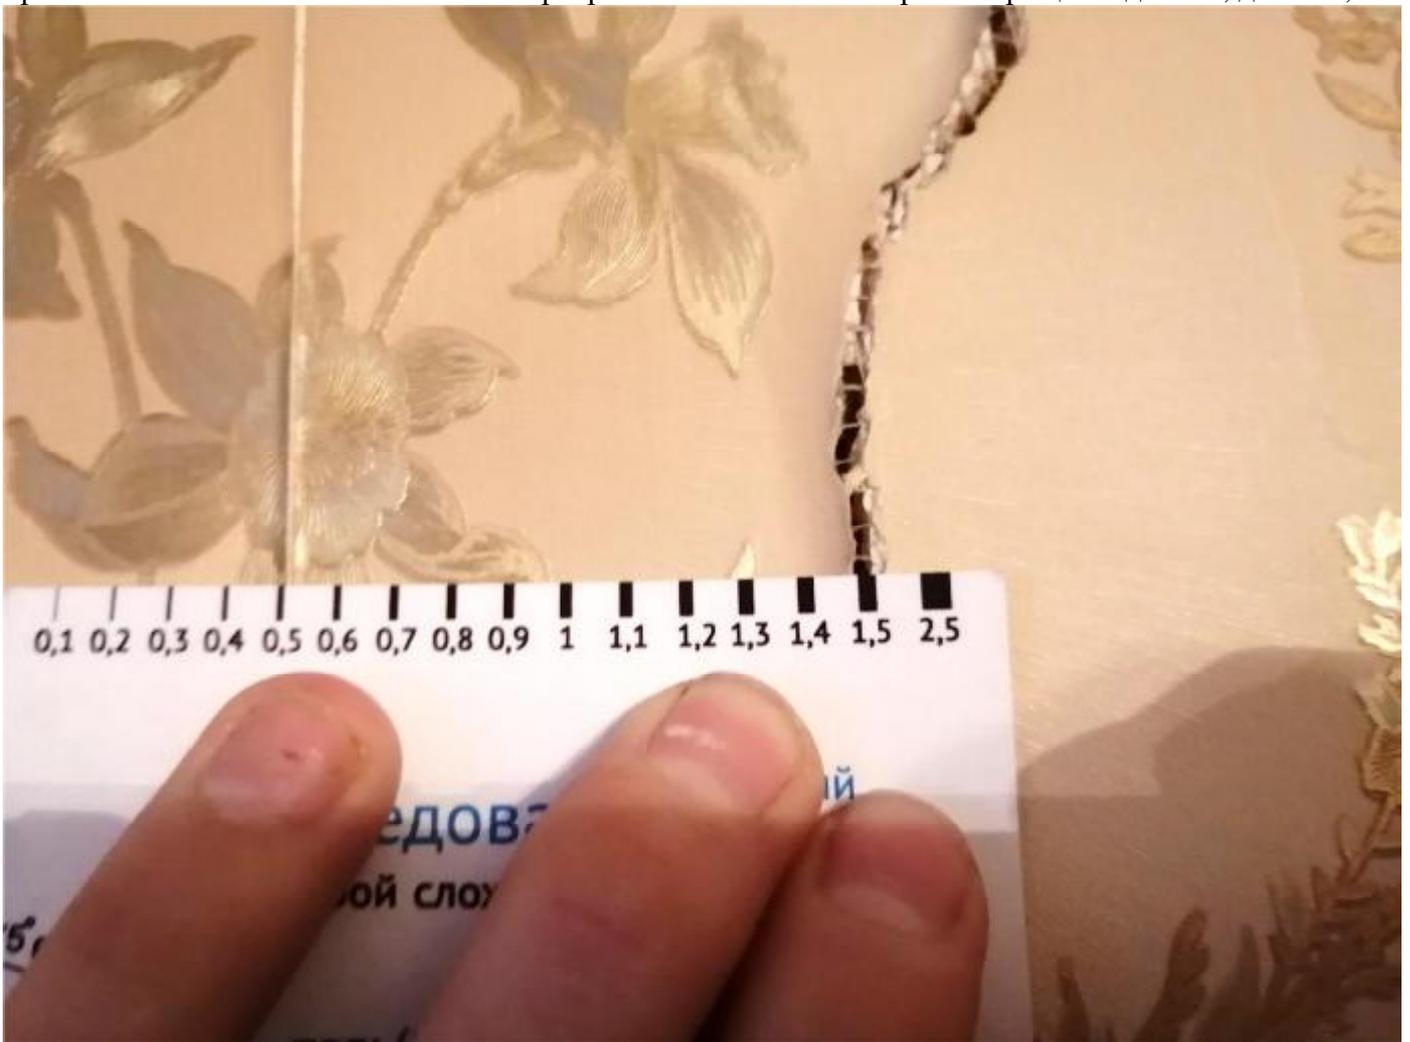
Фото 22. Парадная 1. Этаж 7. Кв 25. Развитие трещины в стене внутри здания в узле примыкания эркера. Раскрытие трещины до 1,5мм, длина 1,8м.

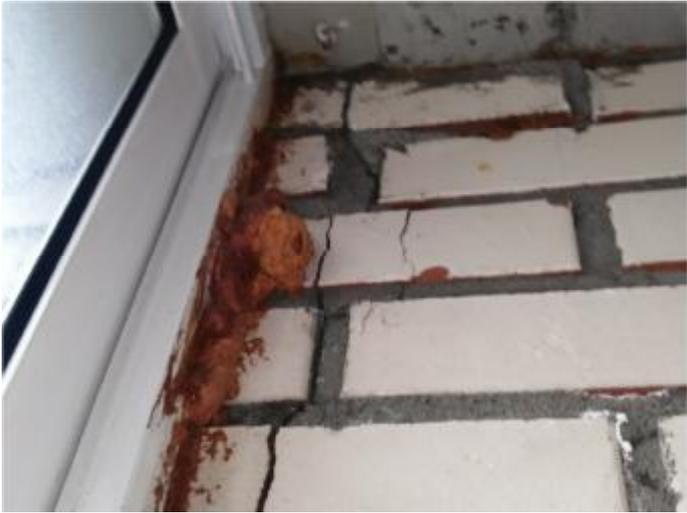
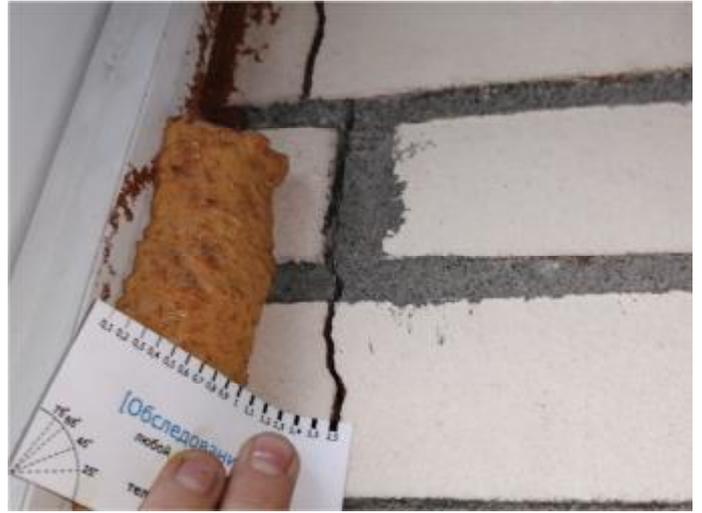
Фото 23, 24 Парадная 1. Этаж 7. Кв 25. Развитие трещины в угловой части стены со стороны лоджии 7-го этажа. Раскрытие трещины до 2,5мм, длина 1,5м.

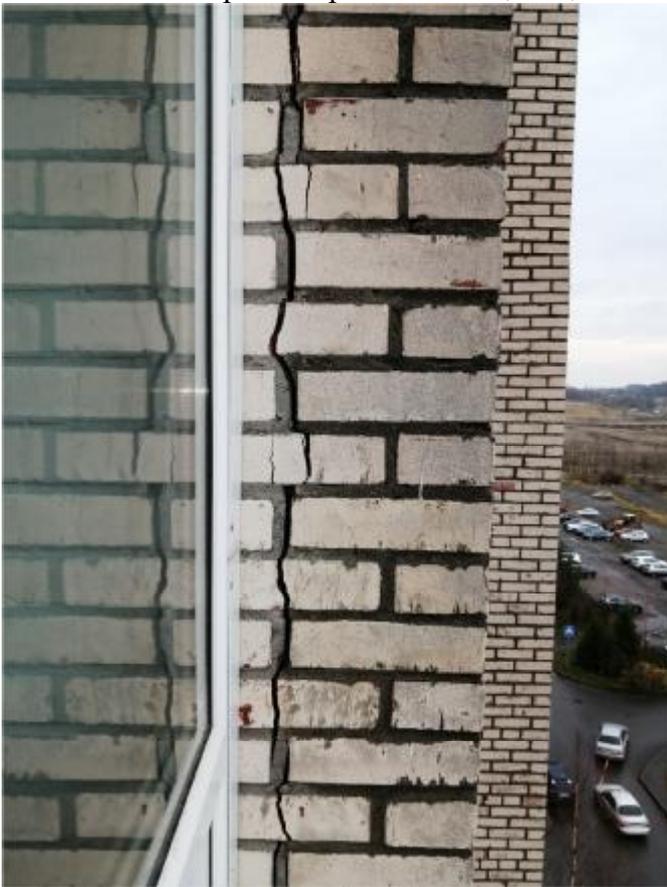
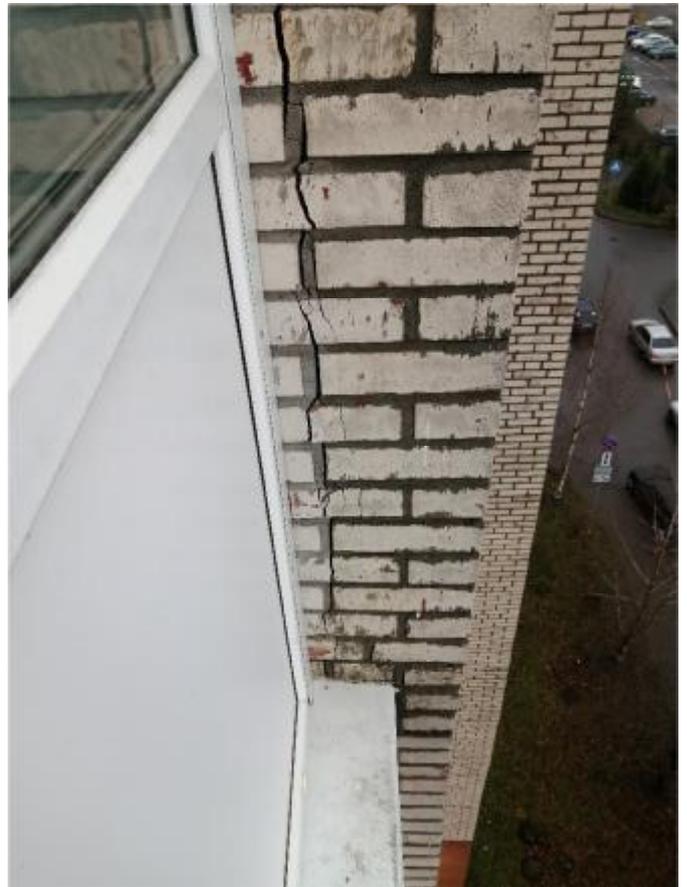
Фото 25, 26. Парадная 1. Этаж 8. Кв 32. Развитие трещины в угловой части стены со стороны лоджии, на всю высоту этажа. Раскрытие трещины до 10мм.

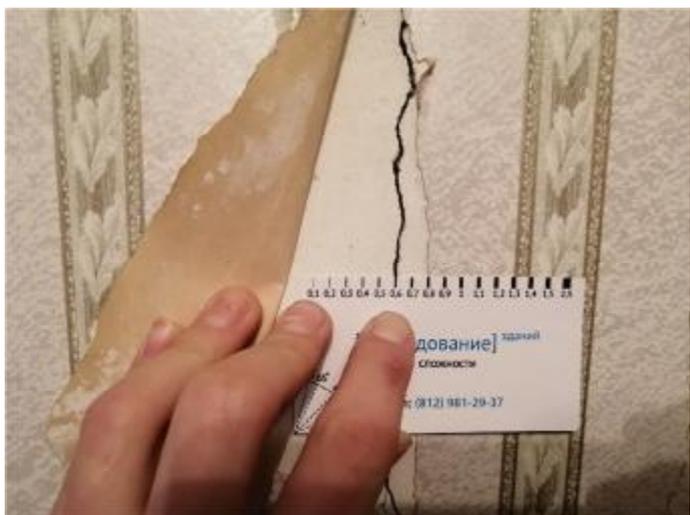
Трещины во внутренних стенах квартир, выявленные в процессе обследования, имеют раскрытие от 0,3 до 0,6 мм могут свидетельствовать о местных деформациях конструкций на стыке материалов, обладающих различной степенью упругости. Необходимо проведение детального обследования и наблюдения за раскрытием трещин в данных конструкциях с оформлением журнала.

Фото 26. Парадная 2. Этаж 4. Кв 60. Трещины в стене, примыкающей к деформационному шву, с раскрытием до 0,6мм.

Выполнить детальное обследование трещин во внутренних стенах здания. Вести наблюдения за раскрытием трещин конструкциях с фиксацией в журнале наблюдений за раскрытием трещин.

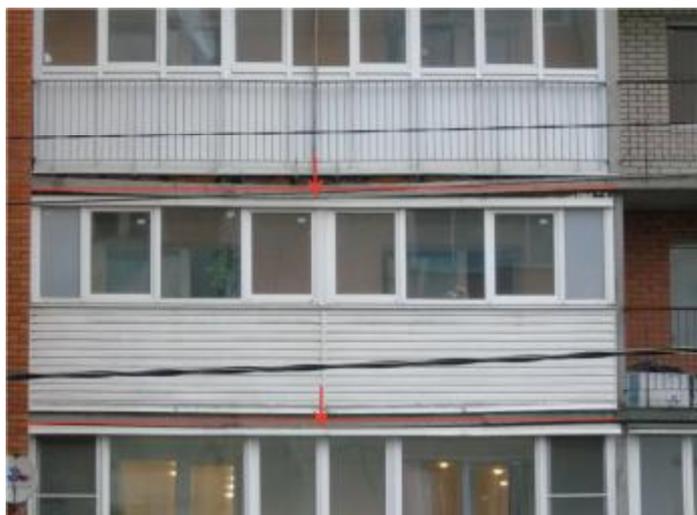
Фото 27. Парадная 2. Этаж 4. Кв 60. Прогиб железобетонной плиты перекрытия в зоне лоджии до 50мм.

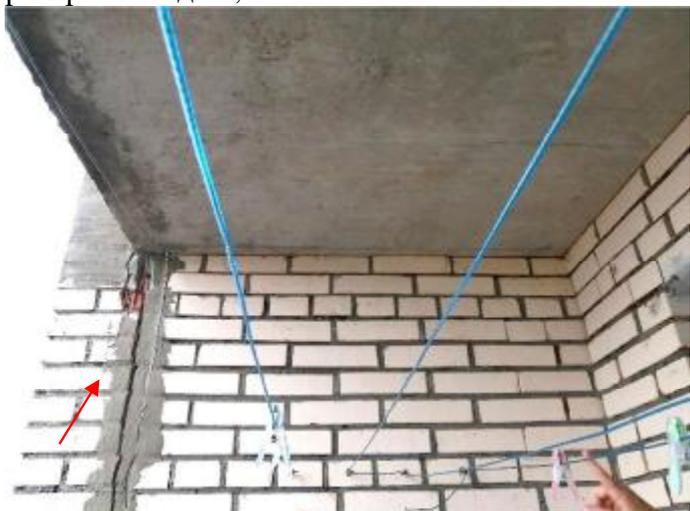
Фото 28, 29. Парадная 2. Этаж 8. Кв 76. Развитие трещины в фасадной кладке стены лоджии на всю высоту этажа. Раскрытие трещины до 30мм, длина 3,5м. Частично отсутствует опирание фасадной кирпичной кладки на плиту перекрытия.

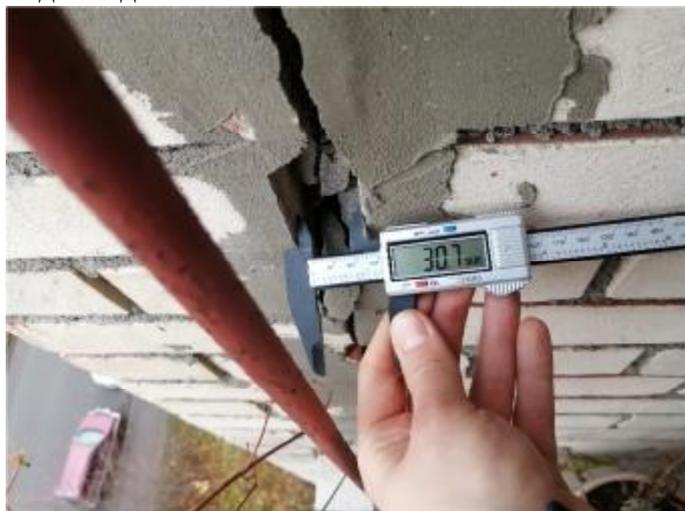
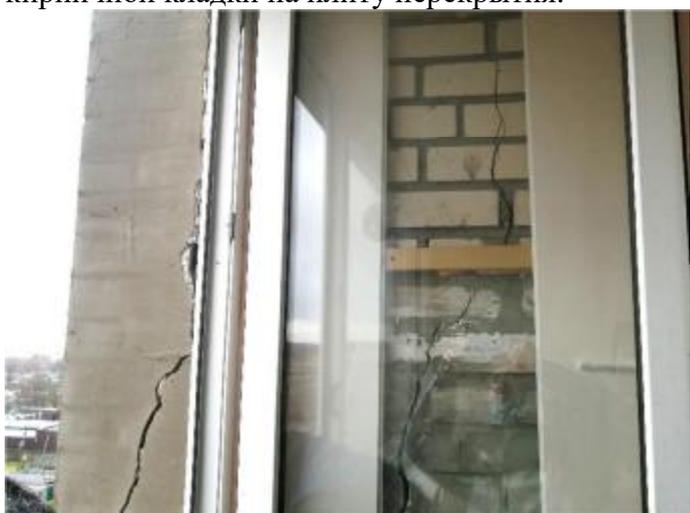
Фото 30, 31. Парадная 2. Этаж 9. Кв 81. Развитие трещины в фасадной кладке стены лоджии на всю высоту этажа. Раскрытие трещины до 10мм, длина 3,5м. Частично отсутствует опирание фасадной кирпичной кладки на плиту перекрытия.

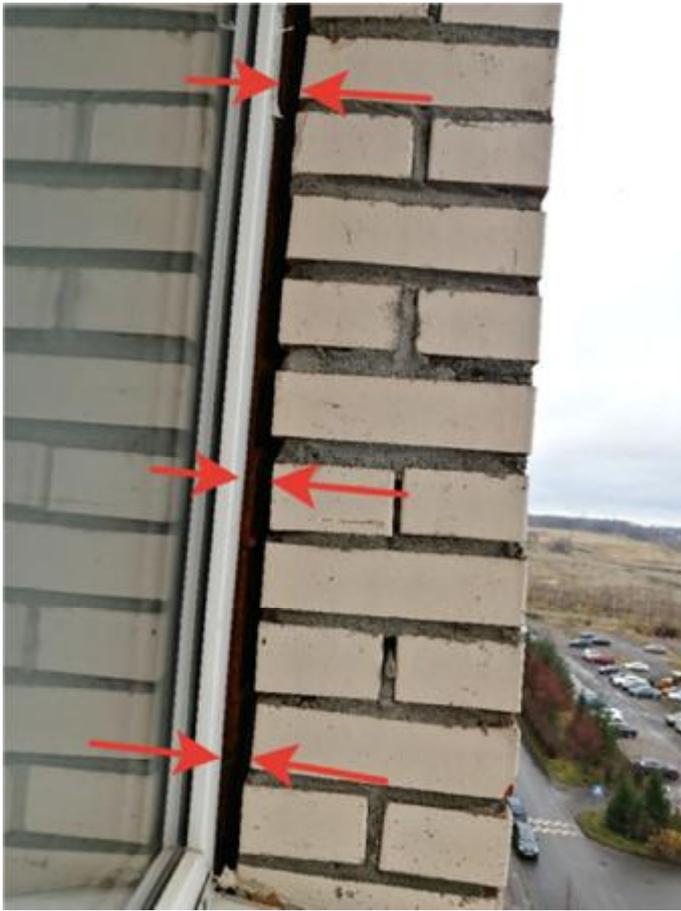
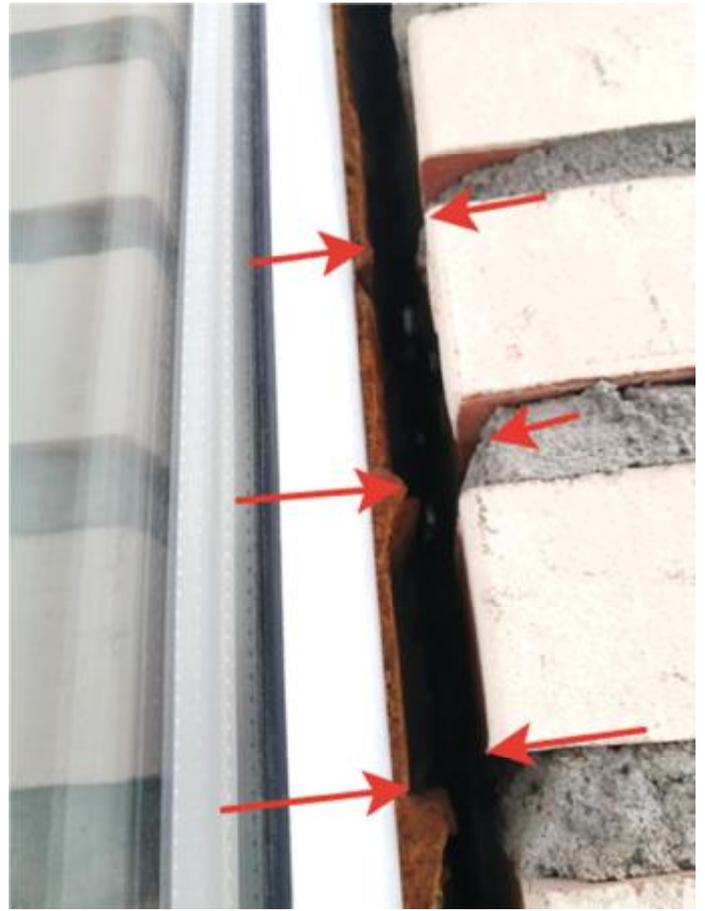
Фото 32, 33. Парадная 2. Этаж 9. Кв 82. Отслоение фасадной кладки. Сквозная трещина.

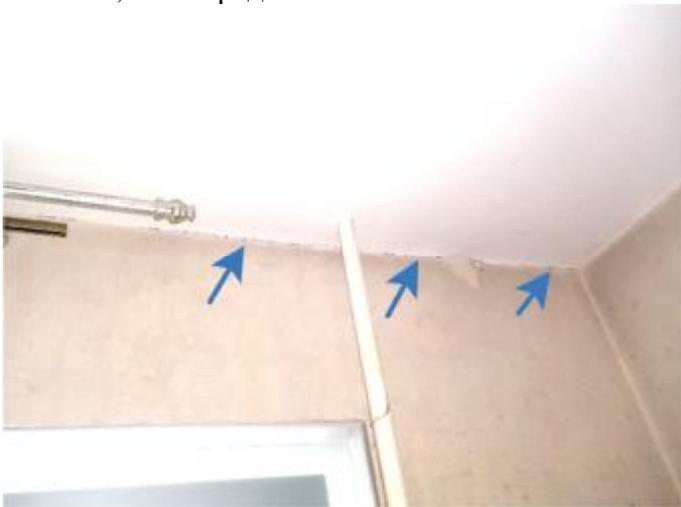
Фото 34. Парадная 3. Этаж 4. Кв 103. Волосьяная горизонтальная трещина в узле примыкания железобетонной плиты перекрытия к стене, с раскрытием до 0,2мм.

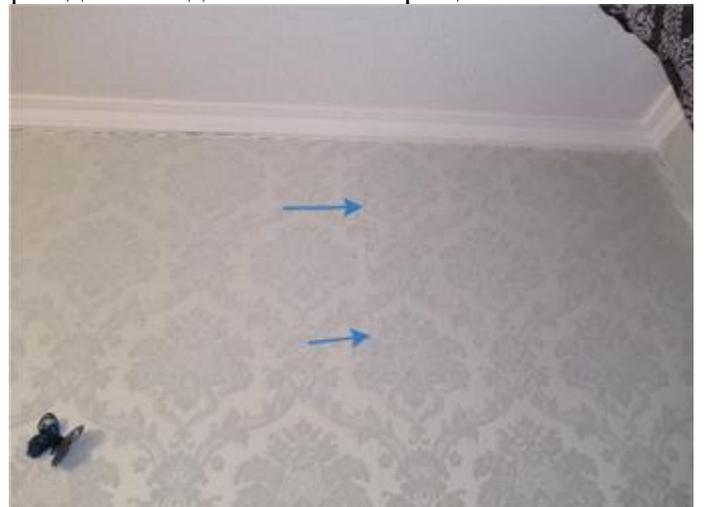
Фото 35. Парадная 3. Этаж 6. Кв 114 вертикальная трещина в стене, раскрытием до 0,3 мм, длтна 1,0м.

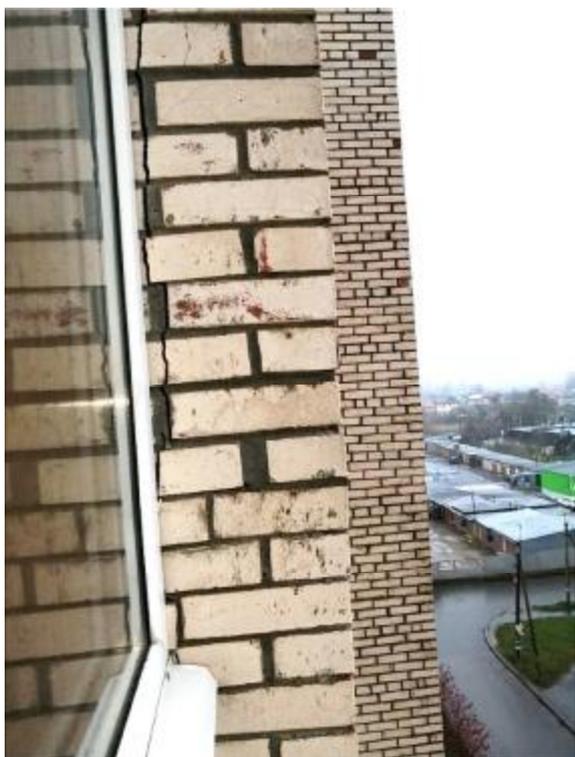
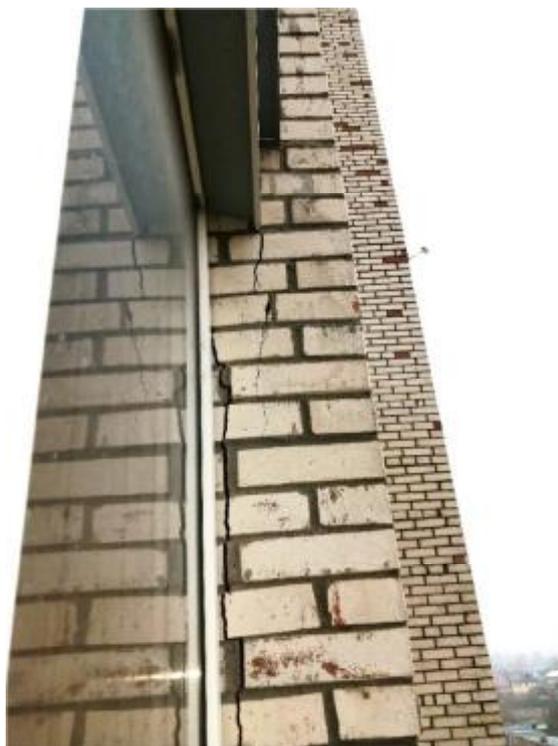
Фото 36, 37. Парадная 3. Этаж 7. Кв 118. Развитие трещины в фасадной кладке стены лоджии в узле примыкания железобетонной плиты перекрытия 7-го этажа. Раскрытие трещины до 5мм, длина 1,2м. Частично отсутствует опирание фасадной кирпичной кладки на плиту перекрытия.

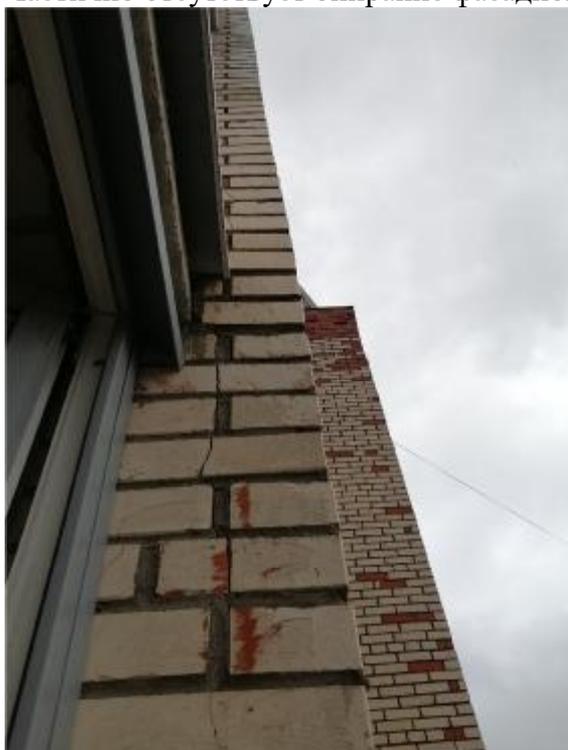
Фото 38. Парадная 3. Этаж 7. Кв 122. Развитие трещины в фасадной кладке стены лоджии в узле примыкания железобетонной плиты перекрытия 8-го этажа. Раскрытие трещины до 2мм, длина 1,0м. Частично отсутствует опирание фасадной кирпичной кладки на плиту перекрытия.

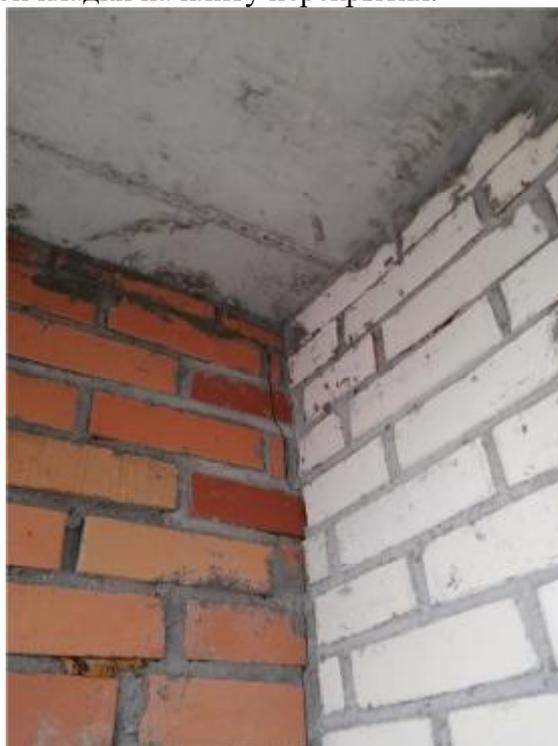
Фото 39. Парадная 3. Этаж 7. Кв 122. Развитие трещины в торцевой стене с раскрытием до 2мм, длина 0,5м.
