Объект: Жилой многоквартирный дом по адресу: ЛО, Всеволожский район, деревня Старая, ул. Верхняя, дом 28

Технический отчет

По результатам визуального обследования фасадов многоквартирного жилого дома по адресу: Ленинградская область, Всеволожский район, деревня Старая, ул. Верхняя, дом 28

1011/21-ТО

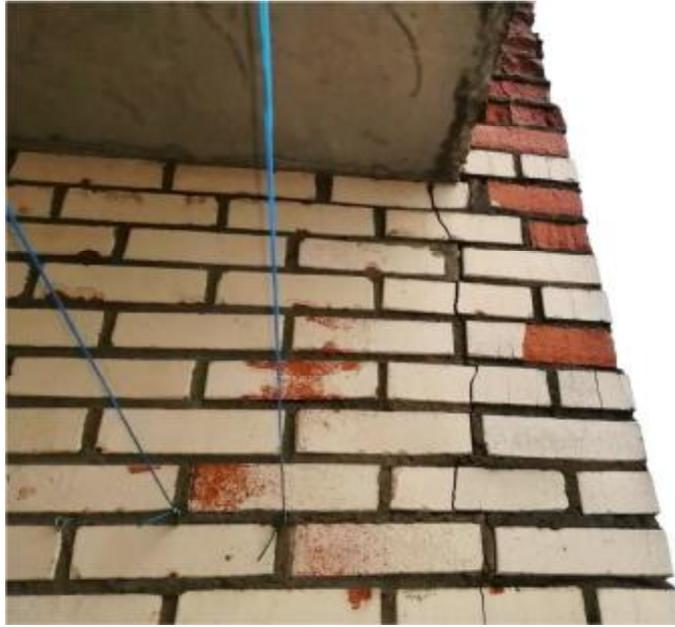
Фото 40. Парадная 3. Этаж 7. Кв 130. Развитие трещины в фасадной кладке стены лоджии в узле примыкания железобетонной плиты перекрытия 8-го этажа. Раскрытие трещины до 2мм, длина 1,0м. Частично отсутствует опирание фасадной кирпичной кладки на плиту перекрытия.

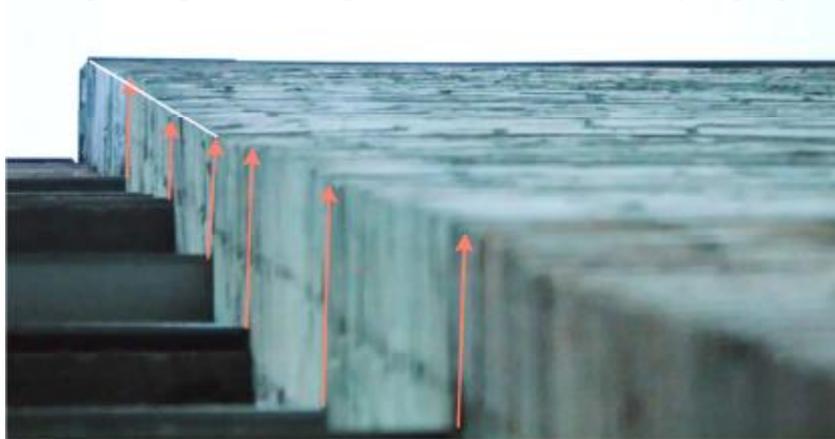
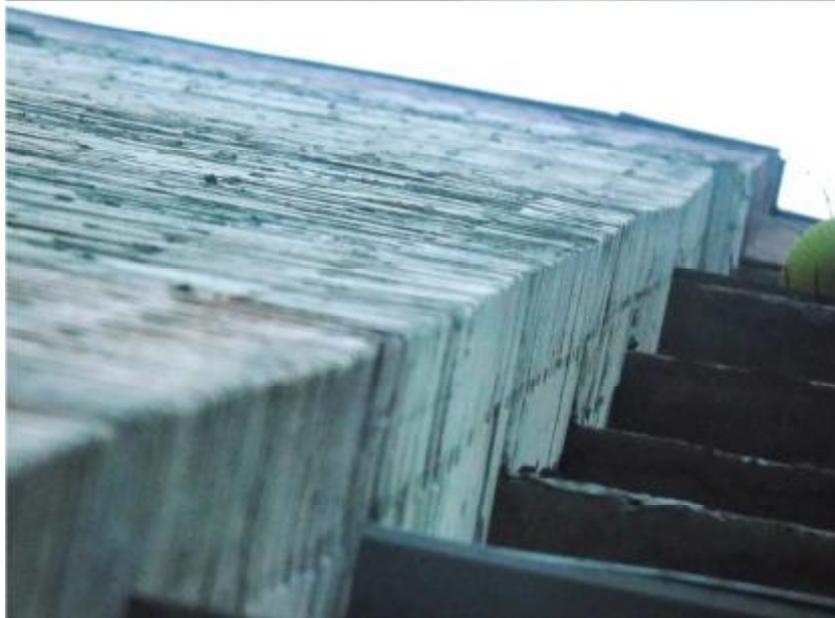
Фото 41, 42. Волнообразные деформации кладки фасадов. Отклонение о вертикали.

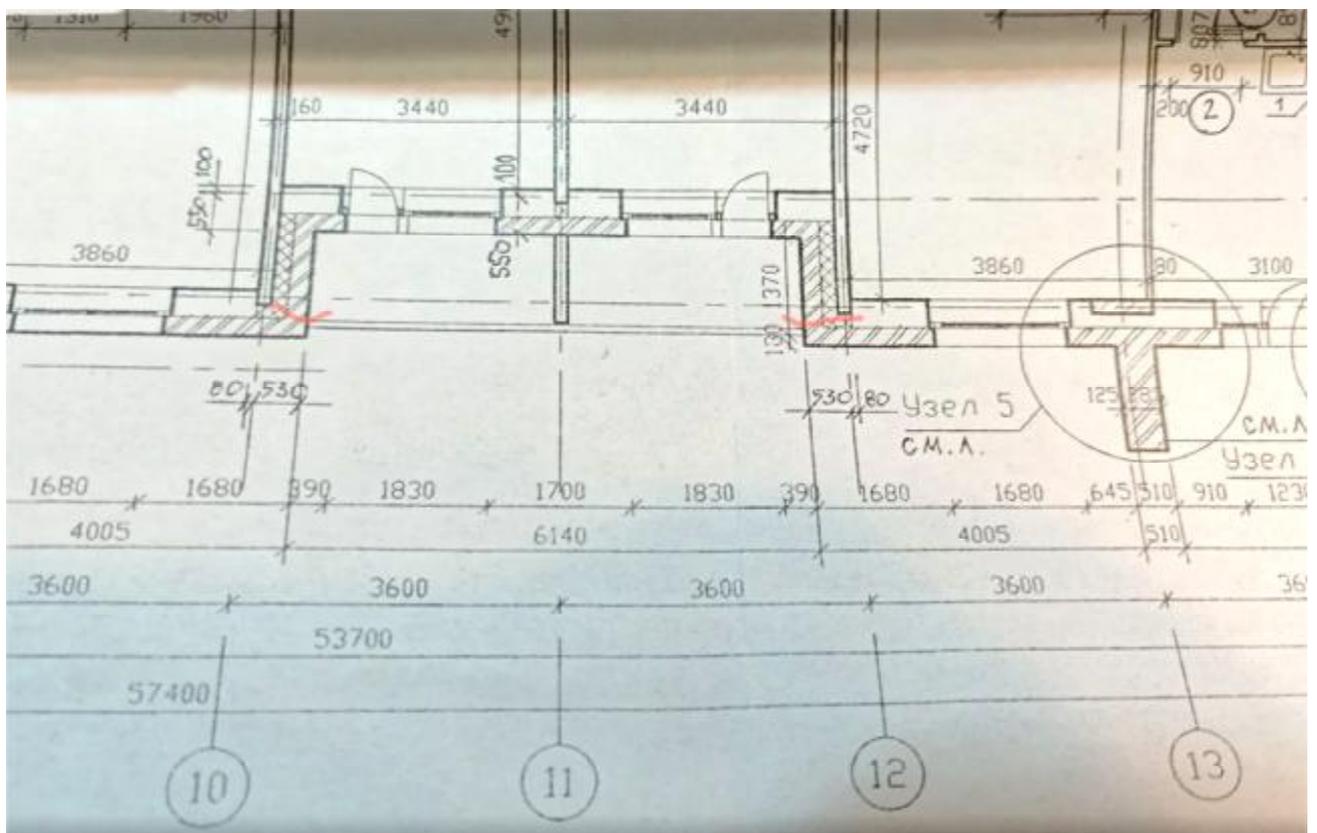
Рис. 2. Кладочный план типового этажа в осях 10-13/А-Б (обозначены места образования трещин).
